## 工事関係者に聞きました。 松陰が入ったと伝えられる浴槽は特殊な構造!?

### 先人の知恵が光る浴槽

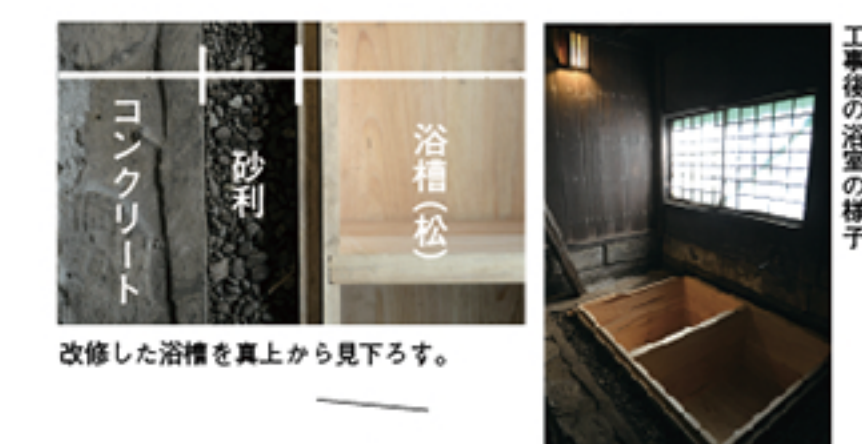
浴槽の間仕切りの下部には  
穴が空いていて、2つの浴槽で  
温度調節をしていたそう

浴槽の断面イメージ

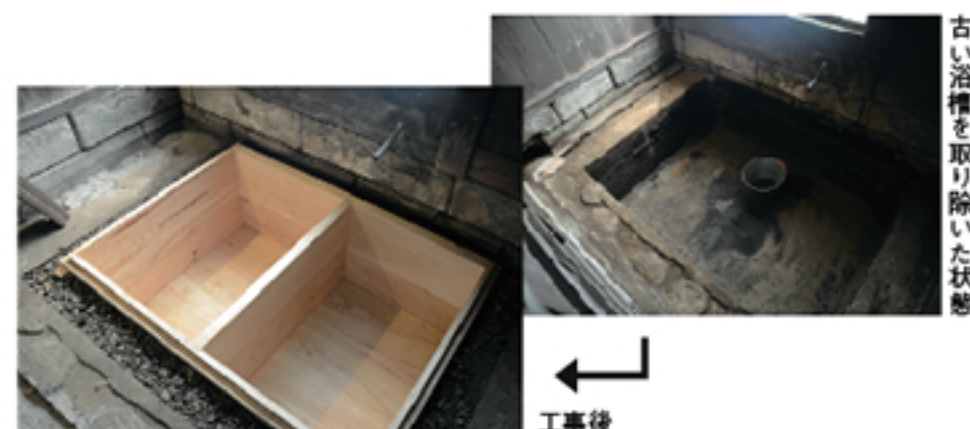
古い浴槽を取り除いた状態

お話を聞いていて印象的だったのが浴槽工事。今回、古い浴槽を取り外す事で出てきた先人の知恵がありました。使用されていたのは松材(浴槽に使用)で、浴槽の周りを厚さ20cmの砂利が取り囲んでいたそう。この砂利の層で土中に熱を逃がさないのと同時に浴槽の保温層を作っていました。湯船(浴槽)から溢れ出たお湯が緩い勾配で排水される仕上げは職人泣かせの工事だったと言います。

大工さんが大変だったのは、浴槽工事。職人泣かせの排水工事以外にも、昔ながらの構造を調査した上で作るため、その材料である釘についてもわざわざ京都から取り寄せたそうです。また、寓寄処は文化財のため、その価値を損なうことなく工事することが一番大事。ということで、工事前に寓寄処の寸法や材料、工法を調査しながら少しずつ解体していったそうです。この調査をきちんとすることが、寓寄処の価値を守ることに繋がるため、とても神経を使ったそう。

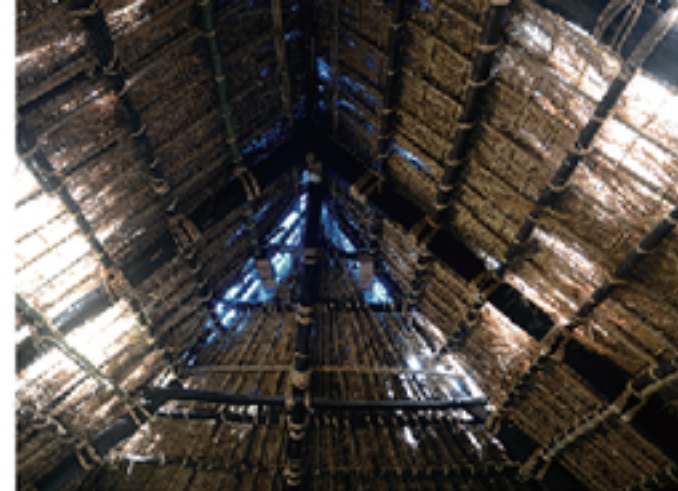
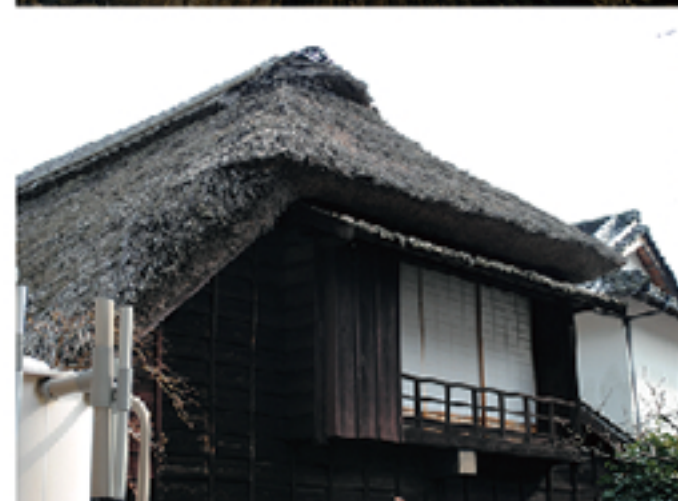
左上写真: 小屋裏の屋根組(工事時) 左下写真: 改修工事前の寓寄処 右写真: 改修工事を終えた茅葺屋根。

まずは茅葺き職人さん。大変だったことは材料(茅)の確保。というのも、寓寄処に使用する茅は大量に必要で、あらかじめ秋に収穫しておかなければいけないそう。ですが、下田の茅を集めることは困難だったため、わざわざ御殿場から運んできたそう。また、茅はものによって長さが違うため、屋根を葺く前に茅の長さを決めたり、茅の厚さやバランスを過去の資料や図面と照らし合わせながら工事をしたりと、こちらも大変だったそうです。
